## Pengaruh Kebocoran Palka terhadap Kualitas Muatan Nikel Serta Kinerja Operasional Kapal MV. Lumoso Aman

**Abstract.** Hatch cover leakage is a significant problem on bulk carrier vessels, as seawater ingress into cargo holds can increase the moisture content of nickel ore cargo, reduce cargo quality, and disrupt ship operations. This condition may also increase the risk of cargo liquefaction, delay cargo handling processes, and cause operational losses. This study aims to analyze the impact of hatch cover leakage on nickel ore cargo quality, identify the technical factors causing leakage, and evaluate preventive and corrective measures implemented on MV. Lumoso Aman. This research used a qualitative descriptive method. Data were collected through direct observation of cargo hold conditions and ship operations, semi-structured interviews with the Chief Officer and Third Officer., documentation, and literature review. Data analysis involved data collection, reduction, presentation, and conclusion drawing, with validity ensured through source, technique, and time triangulation. The results show that hatch cover leakage was caused by damaged rubber packing, corrosion of hatch cover

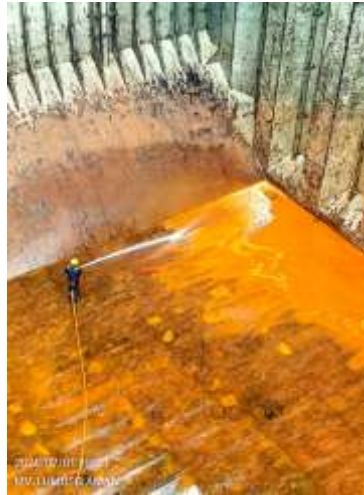
Gambar 2. Proses *Cargo Hold Cleaning* MV. Lumoso Aman.

Dokumentasi *cargo hold cleaning* menunjukkan kegiatan pembersihan ruang muat sebelum pemuatan. Pembersihan bertujuan menghilangkan sisa muatan dan kotoran sekaligus memberikan kesempatan kepada awak kapal untuk memeriksa kondisi pelat, sambungan, drainase, dan bagian lain yang berpotensi menjadi jalur masuknya air

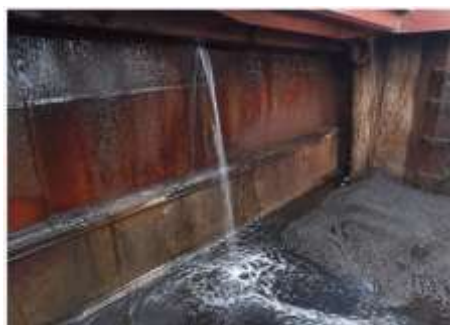
Gambar 3. Kondisi Kebocoran Palka.

Gambar 3 memperlihatkan adanya aliran air yang masuk ke dalam ruang muat melalui titik tertentu pada bagian struktur palka. Kondisi tersebut memperkuat hasil observasi bahwa telah terjadi kebocoran pada sistem palka yang menyebabkan air masuk dan berpotensi memengaruhi kondisi muatan di dalam ruang muat. Berdasarkan posisi

masuknya air, pemeriksaan tidak hanya difokuskan pada komponen pendukung seperti rubber packing dan sistem drainase, tetapi juga perlu dilakukan pada bagian struktur, sambungan, serta pelat di sekitar area keocoran untuk mengetahui sumber kerusakan secara lebih tepat.

Hasil observasi menunjukkan bahwa sumber masuknya air bukan berasal dari rubber packing maupun sistem drainase karena keduanya masih berfungsi dengan baik. Setelah dilakukan pemeriksaan lebih lanjut, ditemukan kerusakan pada salah satu bagian struktur palka yang menjadi jalur masuknya air ke ruang muat. Hal ini menunjukkan bahwa kebocoran dapat terjadi akibat kerusakan konstruksi palka meskipun komponen pendukung masih dalam kondisi baik.

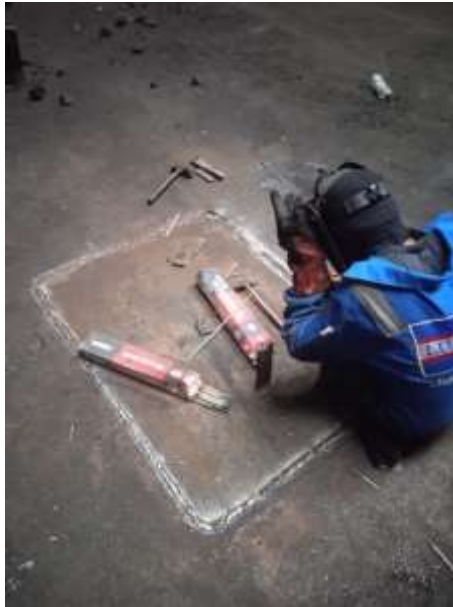
**Gambar 4.** Proses Perbaikan Bagian yang Mengalami Kebocoran.

Observasi perbaikan menunjukkan pekerjaan pengelasan pada area yang mengalami kerusakan. Tindakan tersebut merupakan *corrective maintenance* untuk menutup jalur masuknya air. Setelah pengelasan, kondisi kedap air tetap perlu diverifikasi melalui pemeriksaan ulang atau pengujian yang sesuai sebelum ruang muat digunakan kembali
