## Analisis Kesesuaian Peralatan Keselamatan pada Kapal Penumpang Cantika Lestari 10C dalam Keadaan Darurat Berdasarkan Ketentuan SOLAS Chapter III/1974

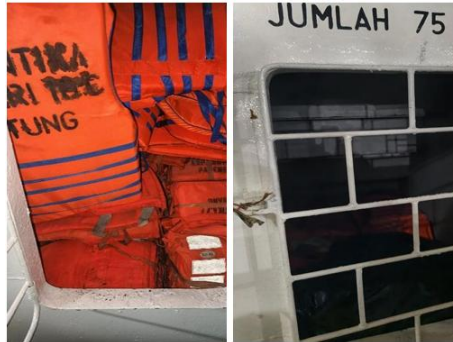
**Gambar 1.** Life Jacket Kapal Penumpang C

Berdasarkan hasil observasi, life jacket di Kapal Penumpang Cantika Lestari 10 C belum sepenuhnya memenuhi ketentuan SOLAS Chapter III. Ketidaksesuaian ditemukan pada aspek ketersediaan dan jumlah, karena jumlah life jacket belum memenuhi kapasitas

maksimum kapal dan belum tersedia life jacket khusus anak sebagaimana dipersyaratkan dalam SOLAS Chapter III Regulation 7. Dapat disimpulkan bahwa penyediaan dan kesiapan life jacket di Kapal Penumpang Cantika Lestari 10 C masih memerlukan perbaikan agar seluruh persyaratan SOLAS Chapter III dapat dipenuhi dan keselamatan penumpang lebih terjamin.

Berdasarkan hasil wawancara dengan Kelasi I, diperoleh informasi bahwa beberapa life jacket mengalami penurunan kondisi fisik akibat usia pemakaian dan penggunaan dalam jangka waktu yang cukup lama. Kondisi tersebut ditunjukkan dengan adanya perubahan warna pada beberapa unit, hilangnya peluit pada sebagian life jacket, serta kerusakan pada tali pengikat.

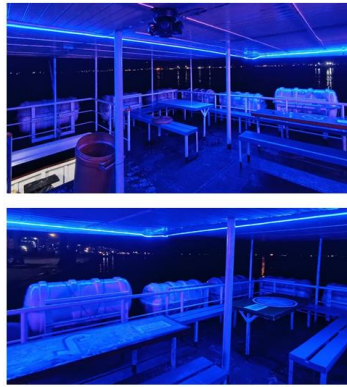
**Gambar 3.** Lifteraft Kapal Penumpang C

Berdasarkan hasil penelitian, liferaft di Kapal Penumpang Cantika Lestari 10 C secara umum telah memenuhi ketentuan SOLAS Chapter III dari aspek ketersediaan, kondisi fisik, dan penempatan. Ketersediaan liferaft telah mencukupi kebutuhan seluruh penumpang dan awak kapal, sehingga memenuhi persyaratan kapasitas liferaft sebagaimana diatur dalam SOLAS Chapter III Regulation 21 dan Regulation 31.

Berdasarkan hasil wawancara dengan Kelasi II, diperoleh informasi bahwa liferaft ditempatkan pada Deck 3 bagian buritan, tepatnya di area kantin pada sisi reling kapal. Penempatan tersebut dilakukan agar liferaft dapat dengan mudah dijangkau dan segera diluncurkan apabila terjadi keadaan darurat.

Berdasarkan hasil wawancara dengan Kelasi III, diperoleh informasi bahwa awak kapal tidak melakukan pemeriksaan terhadap isi liferaft secara langsung karena container liferaft

berada dalam kondisi tersegel dan pemeriksaannya dilakukan oleh pihak yang berwenang pada saat pelaksanaan servicing.

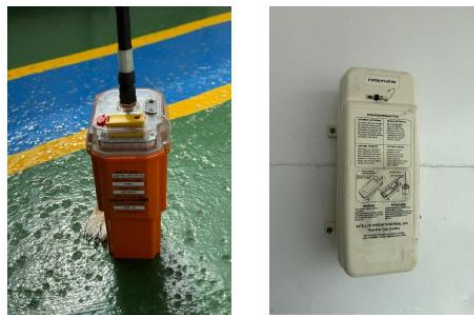
**Gambar 4.** EPIRB Kapal Penumpang C

Berdasarkan hasil observasi, EPIRB pada Kapal Penumpang Cantika Lestari 10 C telah memenuhi ketentuan SOLAS Chapter III. Ketersediaan EPIRB sebagai alat komunikasi marabahaya telah sesuai dengan persyaratan SOLAS Chapter III Regulation 6 yang mewajibkan kapal dilengkapi dengan peralatan untuk mengirimkan sinyal bahaya kepada pihak pencarian dan pertolongan (Search and Rescue).

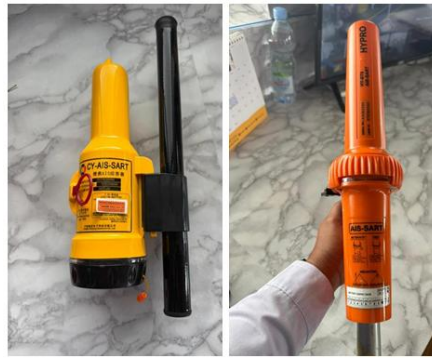
**Gambar 5.** SART Kapal Penumpang C

Berdasarkan hasil observasi, SART pada Kapal Penumpang Cantika Lestari 10 C secara umum telah memenuhi ketentuan SOLAS Chapter III dari aspek ketersediaan, kondisi fisik, kesiapan operasional, dan penempatan. Ketersediaan dua unit SART telah memenuhi fungsi sebagai alat bantu pencarian dan penyelamatan pada saat keadaan darurat sesuai dengan ketentuan SOLAS Chapter III Regulation 6.
