## Analisis Pelaksanaan Pembersihan Ruang Muat dan Pencegahan Penyumbatan Got Palka Untuk Melindungi Muatan Pada Kapal MV Curug Mas

**Keywords:** *Bilge Well; Cargo Hold Cleaning; Cargo Protection; Container Ship; MV Curug Mas.*

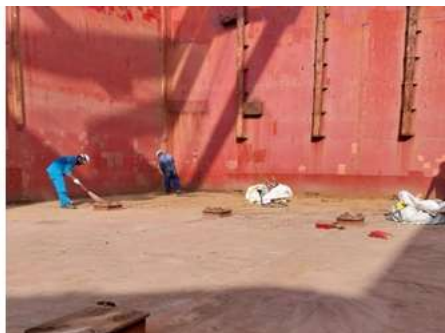
**Gambar 1.** Dokumentasi.

Sebelum pekerjaan dimulai, seluruh awak kapal diwajibkan menggunakan Alat Pelindung Diri (APD) berupa helm keselamatan, sarung tangan, wearpack, sepatu keselamatan, dan masker apabila kondisi ruang muat berdebu. Penggunaan APD merupakan bagian dari penerapan keselamatan kerja untuk mengurangi risiko kecelakaan, seperti terpapar debu, maupun terluka oleh benda tajam yang masih tertinggal di dalam ruang muat. Setelah seluruh persiapan selesai, awak kapal menyiapkan peralatan yang diperlukan, seperti sapu, sekop, kantong sampah dan tali. Seluruh peralatan diperiksa terlebih dahulu untuk memastikan kondisinya layak digunakan sehingga proses pembersihan dapat berjalan tanpa kendala. Kesiapan peralatan menjadi faktor pendukung penting karena dapat meningkatkan efisiensi pekerjaan sekaligus membantu awak kapal membersihkan seluruh bagian ruang muat secara lebih efektif. Berikut ini gambaran kru Mv Curug Mas saat melakukan pembersihan di Ruang Muat:

Berdasarkan hasil observasi, setiap tahapan pembersihan memiliki tingkat kesulitan yang berbeda. Kotoran yang berada di permukaan lantai relatif mudah dibersihkan menggunakan sapu dan sekop, sedangkan kotoran yang menempel pada sudut ruang muat atau di sekitar got palka memerlukan perhatian lebih serta penggunaan alat yang sesuai. Oleh karena itu, proses pembersihan tidak hanya mengandalkan tenaga kerja, tetapi juga memerlukan koordinasi yang baik, ketelitian, serta pengawasan dari Chief Officer agar seluruh pekerjaan dapat diselesaikan sesuai standar kebersihan yang telah ditetapkan. Dengan persiapan yang matang, pemilihan metode yang tepat, dan penggunaan peralatan yang sesuai, proses pembersihan ruang muat di MV Curug Mas dapat mendukung perlindungan muatan serta menjaga kelancaran operasional kapal.

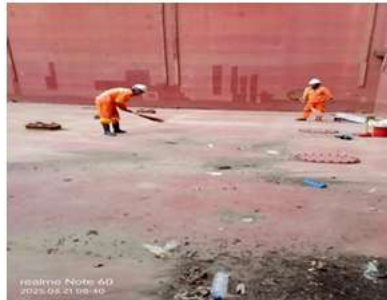
**Gambar 2.** Dokumentasi.

Berdasarkan hasil observasi, sapu, dan sekop, merupakan peralatan yang paling sering digunakan karena berfungsi sebagai alat utama untuk mengumpulkan sisa muatan dan kotoran di lantai ruang muat. Setelah kotoran terkumpul, sampah dipindahkan ke dalam kantong sampah agar area kerja tetap bersih dan tidak mengganggu proses pembersihan berikutnya. Berikut ini gambar alat yang di gunakan:

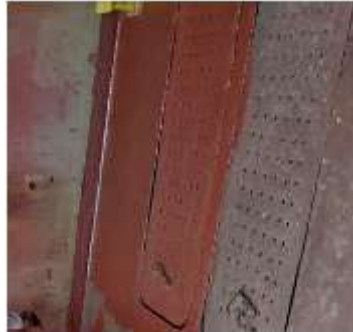
**Gambar 3.** Dokumentasi.

dikumpulkan dimasukkan ke dalam kantong sampah untuk selanjutnya diangkat ke geladak menggunakan tali sebelum dibuang, Setelah area got palka dibersihkan, awak kapal melakukan pemeriksaan kembali untuk memastikan saluran tidak tertutup oleh sisa material yang dapat menghambat aliran air. Gambar got palka tertutup:

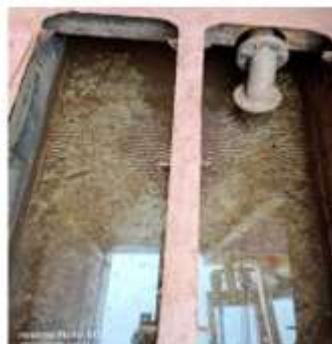
**Gambar 4.** Pemeriksaan Awal Got Palka.

Sebelum kegiatan pembersihan dimulai, awak kapal melakukan pemeriksaan terhadap kondisi got palka untuk mengetahui adanya sisa muatan, sampah plastik, debu, maupun material lain yang berpotensi menyumbat saluran pembuangan. Pemeriksaan dilakukan secara visual dengan membuka penutup dan saringan got palka. Proses pemeriksaan diawali dengan membuka penutup dan saringan got palka untuk melihat kondisi bagian dalam saluran. Selanjutnya, awak kapal melakukan pemeriksaan secara visual terhadap area got palka guna mengidentifikasi adanya sisa muatan, sampah plastik, debu, maupun kotoran lain yang terbawa selama kegiatan bongkar muat atau tertinggal setelah proses pembersihan ruang muat sebelumnya. Pemeriksaan dilakukan secara teliti karena material yang tampak dalam jumlah kecil sekalipun berpotensi menumpuk dan menyebabkan penyumbatan apabila tidak segera dibersihkan.

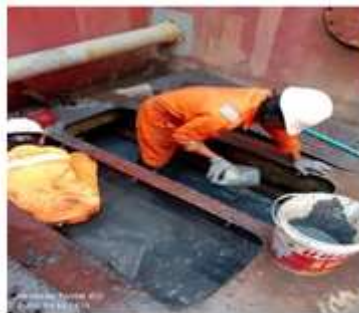
**Gambar 4.** Pembersihan Got Palka

Selama proses pembersihan, awak kapal bekerja secara hati-hati karena ukuran got palka yang relatif sempit menyebabkan beberapa bagian sulit dijangkau secara langsung. Oleh karena itu, pembersihan dilakukan secara bertahap agar seluruh bagian dasar got palka dapat dibersihkan secara maksimal. Apabila masih terdapat air yang mengendap, awak kapal terlebih dahulu mengeluarkan air tersebut sebelum melakukan pembersihan lanjutan terhadap sisa kotoran yang berada di dasar got palka.

Peralatan yang digunakan dalam proses pembersihan got palka meliputi ember untuk menampung air, lumpur, dan kotoran yang diambil dari dalam got palka sebelum dipindahkan ke tempat pembuangan, serok untuk mengambil atau menyendok air yang mengendap serta kotoran pada bagian dasar got palka yang sulit dijangkau, kemudian dipindahkan ke dalam ember, majun untuk membersihkan sisa kotoran berukuran kecil yang masih menempel pada dasar got palka sekaligus mengeringkan sisa air yang tertinggal setelah proses pembersihan selesai, serta tali yang digunakan untuk mengikat ember yang telah berisi air dan kotoran agar dapat diangkat dari dalam palka menuju geladak (*deck*) sehingga proses pemindahan menjadi lebih mudah, aman, dan efisien.
