## Optimalisasi Prosedur Pemeliharaan Ruang Muat dan Perlindungan Muatan Kontainer pada MV Meratus Kariangau

<sup>1-3</sup>Program Studi Teknologi Rekayasa Operasi Kapal, Fakultas Vokasi Pelayaran, Universitas Hang Tuah, Indonesia

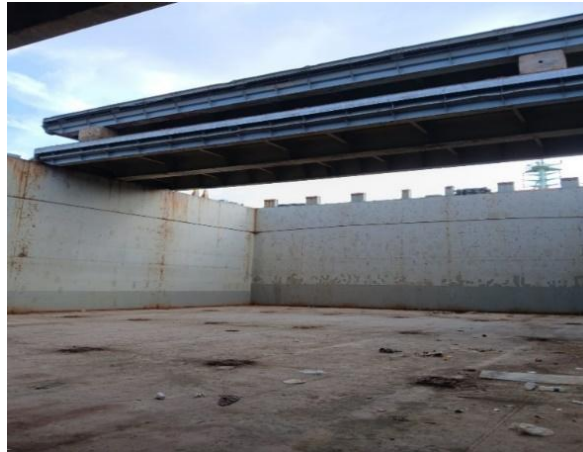
Berdasarkan hasil observasi, kondisi fisik palka pada MV Meratus Kariangau secara umum masih berada dalam kondisi cukup baik dan layak digunakan untuk kegiatan pemuatan kontainer. Struktur utama ruang muat masih mampu mendukung kegiatan operasional kapal. Namun demikian, pada beberapa bagian dasar dan sudut palka masih ditemukan kondisi lembap serta sisa genangan air setelah kapal mengalami hujan maupun cuaca buruk selama pelayaran.

**Gambar 1.** Kondisi Fisik Palka pada Area *in Hole* MV Meratus Kariangau Sebelum Kegiatan Pemuatan Kontainer.

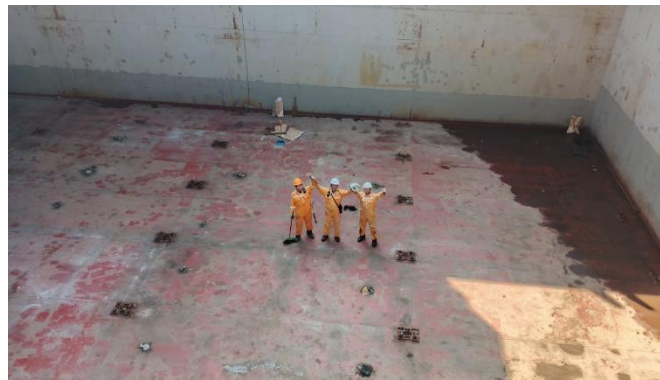
Selain itu, pada beberapa area tertentu masih ditemukan sisa kotoran dan endapan air yang belum dapat dibersihkan secara maksimal akibat keterbatasan akses menuju bagian dasar ruang muat. Kondisi tersebut menunjukkan bahwa pelaksanaan pemeliharaan ruang muat masih belum berjalan secara optimal sehingga berpotensi menimbulkan risiko kerusakan muatan kontainer yang sensitif terhadap air dan kelembapan.

**Gambar 2.** Kondisi Dasar Palka yang Masih Terlihat Lembap dan Terdapat Sisa Genangan Air pada Beberapa Sudut Ruang Muat.

Meskipun kondisi fisik palka secara umum masih berada dalam keadaan layak, pada beberapa bagian dasar dan sudut palka masih ditemukan adanya sisa genangan air, kelembapan, serta endapan kotoran yang belum dibersihkan secara maksimal. Berdasarkan hasil wawancara dengan perwira kapal, salah satu kendala utama dalam pelaksanaan pemeliharaan adalah terbatasnya waktu operasional kapal saat berada di pelabuhan.

kontainer selama pelayaran. Oleh karena itu, pelaksanaan pembersihan yang lebih terencana dan menyeluruh diperlukan untuk memastikan kondisi ruang muat tetap memenuhi standar operasional dan keselamatan pelayaran.

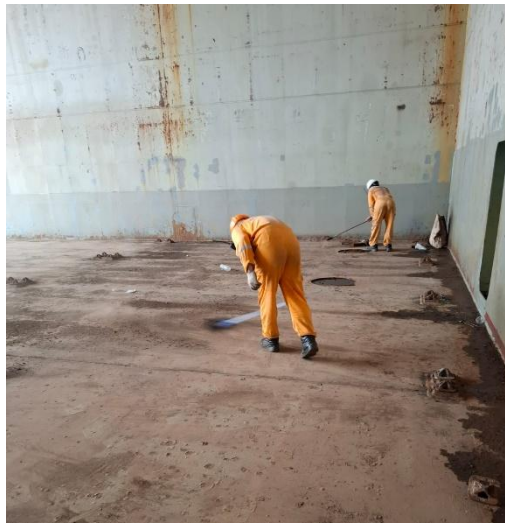
Hasil observasi menunjukkan bahwa awak kapal telah melaksanakan kegiatan pembersihan palka sebelum proses bongkar muat dilakukan. Proses pembersihan dilakukan dengan menghilangkan sisa kotoran, debu, dan air yang terdapat pada dasar ruang muat agar kondisi palka tetap aman dan layak digunakan untuk penempatan muatan kontainer.

**Gambar 3.** Kegiatan Pembersihan Ruang Muat Oleh Awak Kapal Sebelum Pelaksanaan Loading Kontainer.

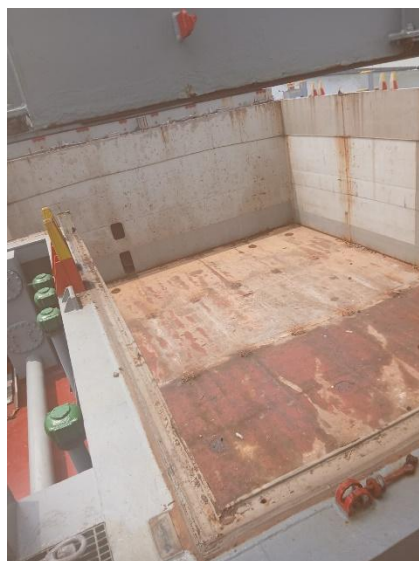
Meskipun kegiatan pembersihan telah dilakukan secara rutin, tingkat kebersihan palka masih belum sepenuhnya optimal. Pada beberapa bagian dasar ruang muat masih ditemukan sisa kotoran dan endapan air yang belum dapat dibersihkan secara menyeluruh. Kondisi tersebut dipengaruhi oleh keterbatasan waktu operasional kapal ketika berada di pelabuhan sehingga proses pembersihan harus diselesaikan dalam waktu yang relatif terbatas. Selain itu, akses menuju beberapa bagian dasar palka juga menjadi salah satu kendala dalam pelaksanaan pembersihan secara maksimal, terutama pada area yang sulit dijangkau oleh awak kapal. Kondisi kebersihan palka yang belum optimal berpotensi meningkatkan risiko terjadinya kelembapan pada ruang muat yang dapat memengaruhi kualitas dan keamanan muatan

**Gambar 4.** Kondisi Dasar Palka Setelah Dilakukan Proses Pembersihan dan Pemeriksaan Kebersihan Ruang Muat.

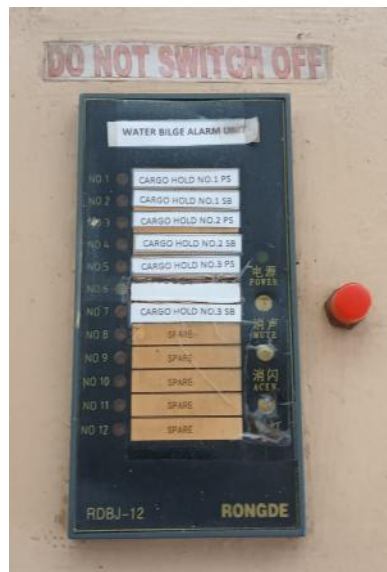
**Gambar 6.** Kondisi Panel *Alarm Bilge* saat Dilakukan Pengecekan Operasional Oleh Perwira Kapal.

Pada beberapa kondisi, *Alarm Bilge* belum mampu memberikan respons yang cepat terhadap peningkatan volume air sehingga awak kapal masih lebih mengandalkan pemeriksaan manual. Selain itu, keterbatasan akses menuju dasar palka ketika ruang muat telah terisi penuh juga menjadi salah satu hambatan dalam pelaksanaan pemeriksaan.

kondisi ruang muat agar tetap kering dan aman bagi muatan kontainer. Oleh karena itu, diperlukan peningkatan perawatan serta pengujian sistem *Bilge* dan *Alarm Bilge* secara rutin.
